【奈半利町立奈半利小学校】通学路対策箇所

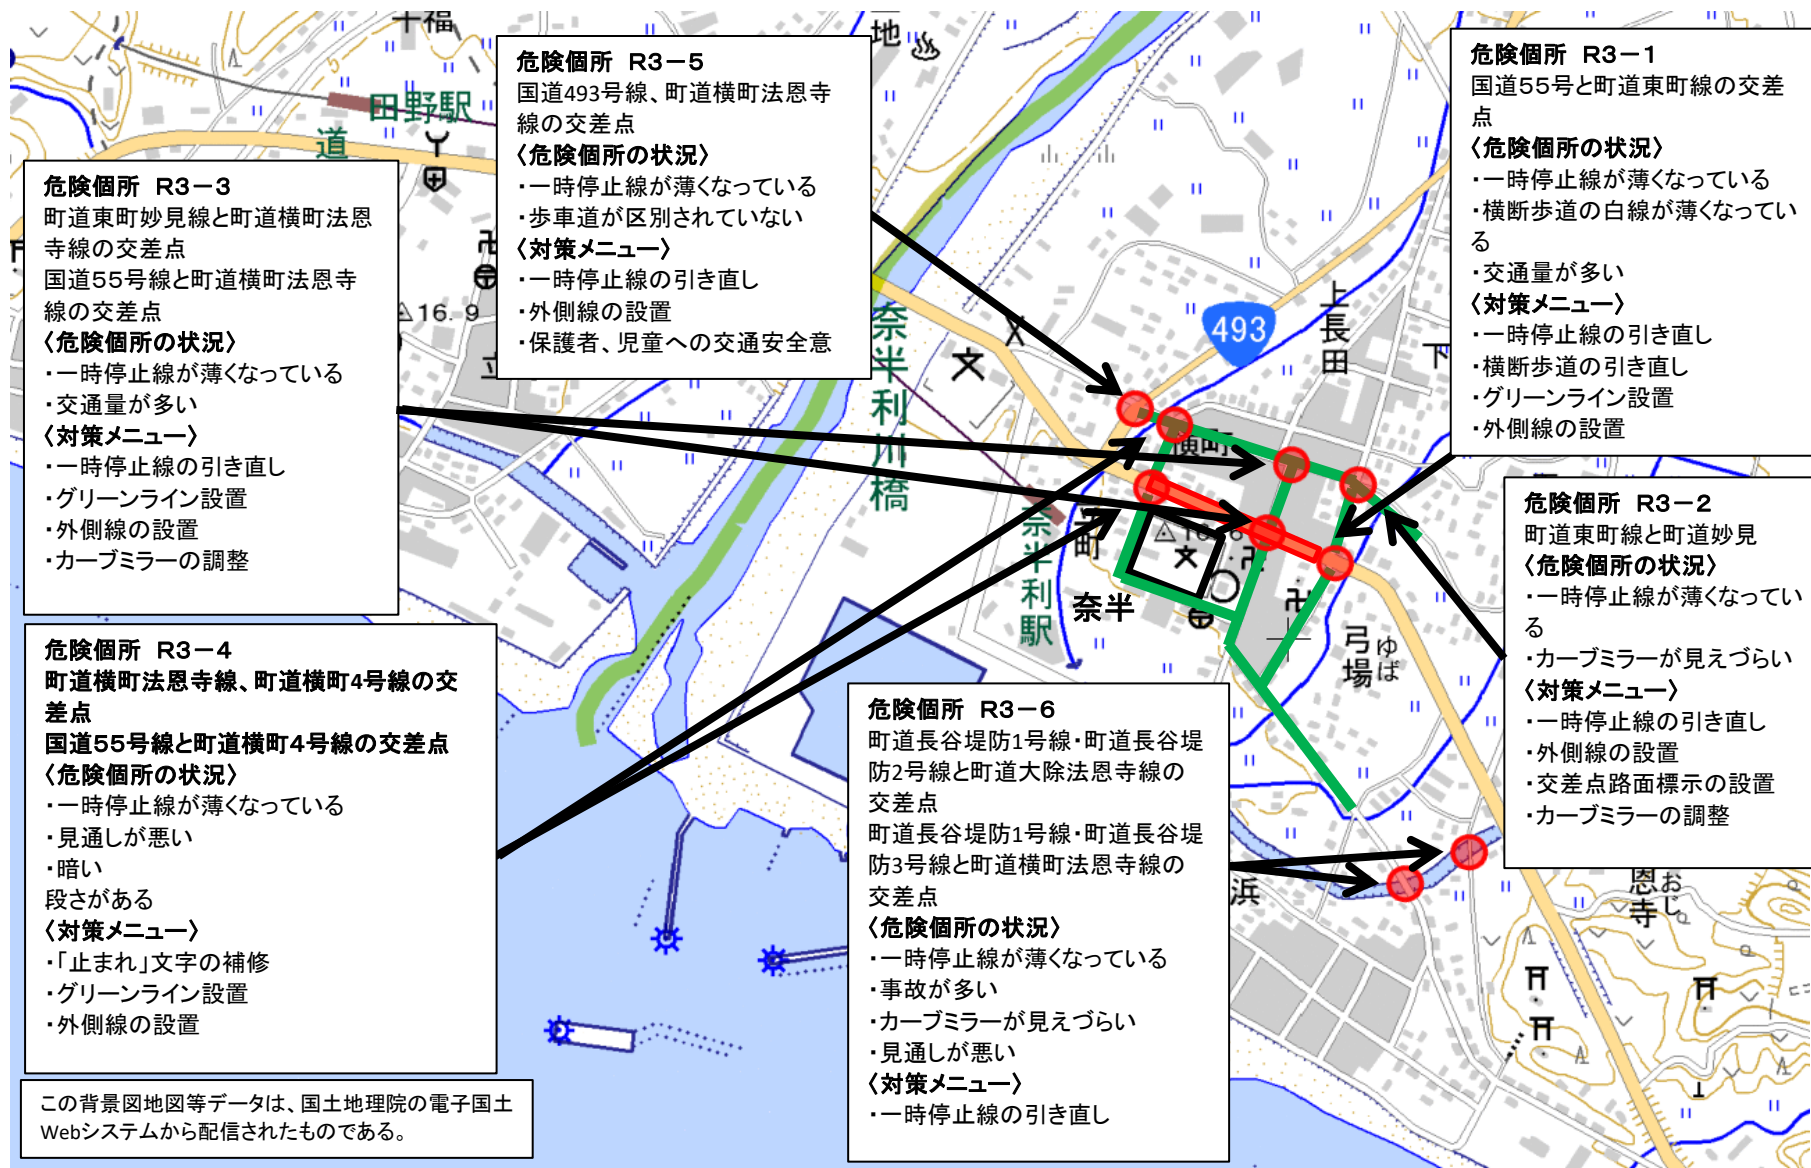
危険箇所 R3-3
 町道東町妙見線と町道横町法恩寺線の交差点
 国道55号線と町道横町法恩寺線の交差点
〈危険箇所の状況〉
 ・一時停止線が薄くなっている
 ・交通量が多い
〈対策メニュー〉
 ・一時停止線の引き直し
 ・グリーンライン設置
 ・外側線の設置
 ・カーブミラーの調整

危険箇所 R3-5
 国道493号線、町道横町法恩寺線の交差点
〈危険箇所の状況〉
 ・一時停止線が薄くなっている
 ・歩車道が区別されていない
〈対策メニュー〉
 ・一時停止線の引き直し
 ・外側線の設置
 ・保護者、児童への交通安全意

危険箇所 R3-1
 国道55号と町道東町線の交差点
〈危険箇所の状況〉
 ・一時停止線が薄くなっている
 ・横断歩道の白線が薄くなっている
 ・交通量が多い
〈対策メニュー〉
 ・一時停止線の引き直し
 ・横断歩道の引き直し
 ・グリーンライン設置
 ・外側線の設置

危険箇所 R3-4
 町道横町法恩寺線、町道横町4号線の交差点
 国道55号線と町道横町4号線の交差点
〈危険箇所の状況〉
 ・一時停止線が薄くなっている
 ・見通しが悪い
 ・暗い
 段さがある
〈対策メニュー〉
 ・「止まれ」文字の補修
 ・グリーンライン設置
 ・外側線の設置

危険箇所 R3-6
 町道長谷堤防1号線・町道長谷堤防2号線と町道大除法恩寺線の交差点
 町道長谷堤防1号線・町道長谷堤防3号線と町道横町法恩寺線の交差点
〈危険箇所の状況〉
 ・一時停止線が薄くなっている
 ・事故が多い
 ・カーブミラーが見えづらい
 ・見通しが悪い
〈対策メニュー〉
 ・一時停止線の引き直し

危険箇所 R3-2
 町道東町線と町道妙見
〈危険箇所の状況〉
 ・一時停止線が薄くなっている
 ・カーブミラーが見えづらい
〈対策メニュー〉
 ・一時停止線の引き直し
 ・外側線の設置
 ・交差点路面標示の設置
 ・カーブミラーの調整
